# LAUDO DE VISTORIAS TÉCNICAS AVALIAÇÃO DE ÁREAS DE RISCO CONFORME NBR 11.682/2009, RS

CLIENTE: PREFEITURA MUNICIPAL DE VERANÓPOLIS.

Passo Fundo, 17 de maio de 2024.

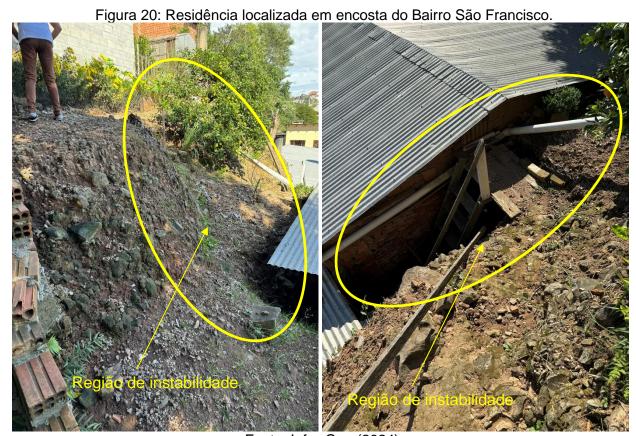
Nesta região identificou-se uma tubulação de condução de águas pluviais sobre talude de solo/rocha (Figura 19) que causou a instabilização. Outro ponto importante identificado nesta vistoria foi a presença de trincas de tração na região (Figura 22) indicando que a massa de solo romperá ao longo do tempo com a presença de água. Recomenda-se o a condução desta água para longe da área dos taludes instabilizados.

Figura 19: Residência localizada em encosta do Bairro São Francisco.

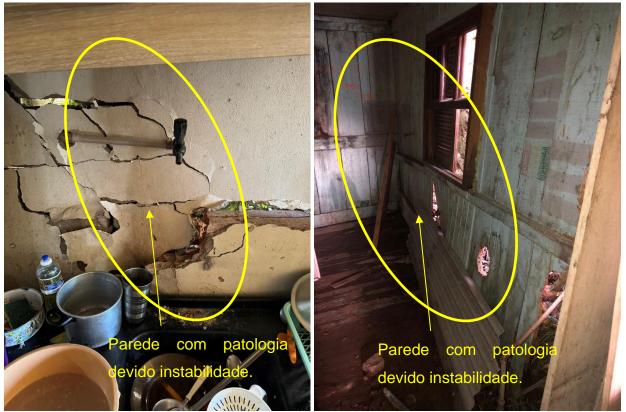
As Figuras 24 até 31 registram os deslocamentos de solos sobre as residências, incluindo patologias severas em parede divisória de uma destas moradias (Figuras 24 e 25). Na data da vistoria foram recomendados a retirada destas pessoas de suas residências devido ao perigo de novos deslizamentos assim como queda de blocos rochosos.

Figura 24: Detalhe de parede deslocada com registro de patologia devido a deslizamento de solo em residência no Bairro Santo Antônio.

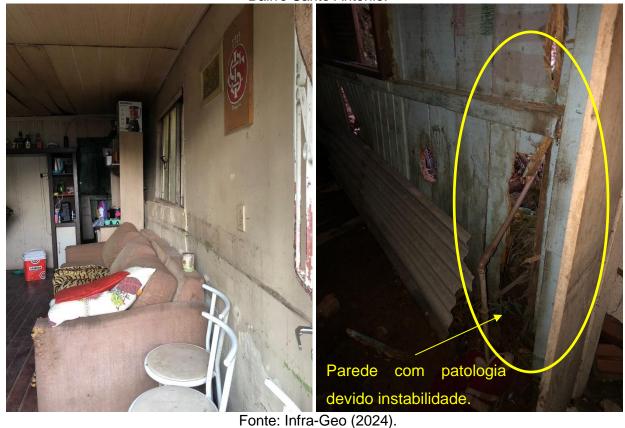
Figura 25: Detalhe de patologia em parede de devido a deslizamento de solo em residência no Bairro Santo Antônio.

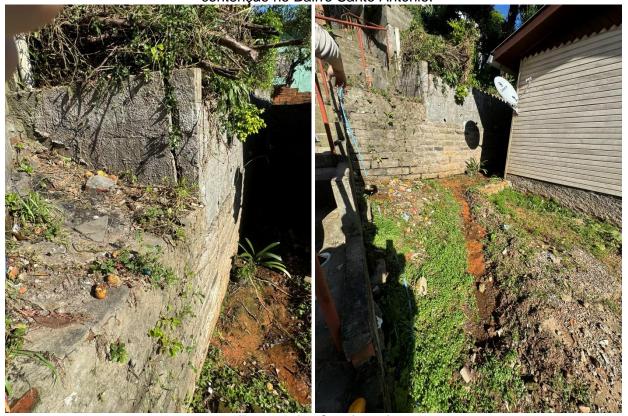
Figura 35: Detalhe de residências em encostas com presença de água na base de muro de contenção no Bairro Santo Antônio.

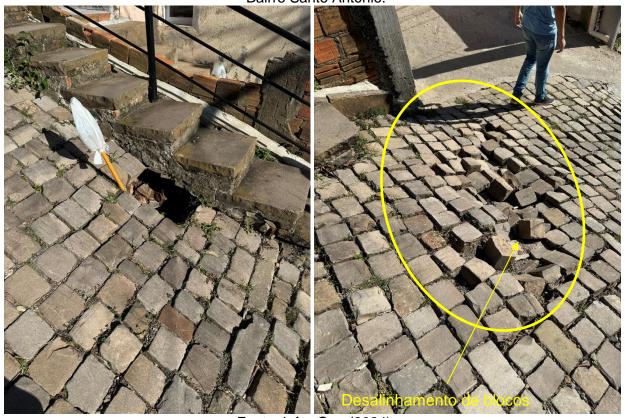
Figura 37: Detalhe de desalinhamento de blocos devido a fluxo superficial de água em rua do Bairro Santo Antônio.

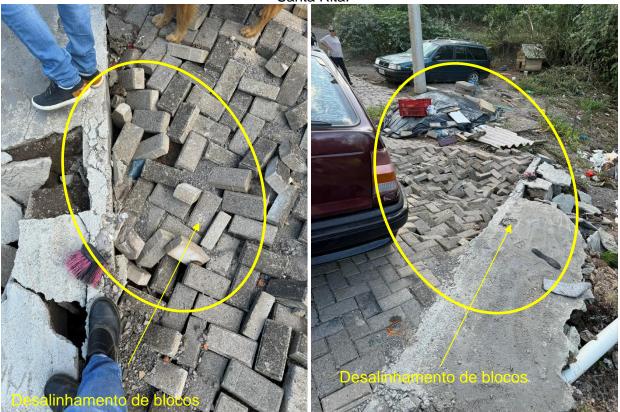
Figura 38: Detalhe desalinhamento de blocos devido a fluxo superficial de água na Estrada Santa Rita.

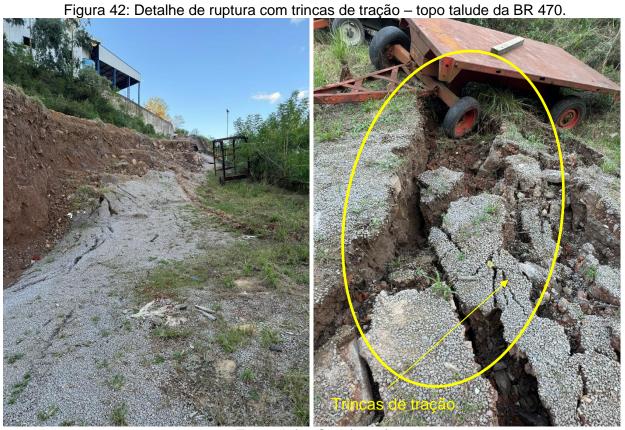
Na BR 470 foram verificados deslocamentos de solo devido a ruptura de talude em área de divisa entre a pista e empresa particular que impacta na área da rodovia. A ruptura apresenta grande movimentação de solo com trincas de grandes dimensões devido a saturação do maciço de solo.

Figura 41: Detalhe de ruptura com trincas de tração – topo talude da BR 470.

Na data da vistoria recomendou-se o desvio das águas superficiais através de canaletas de drenagem a montante da ruptura, assim como a proteção das trincas de tração da área de movimentos buscando minimizar o impacto das águas da região já instabilizada.

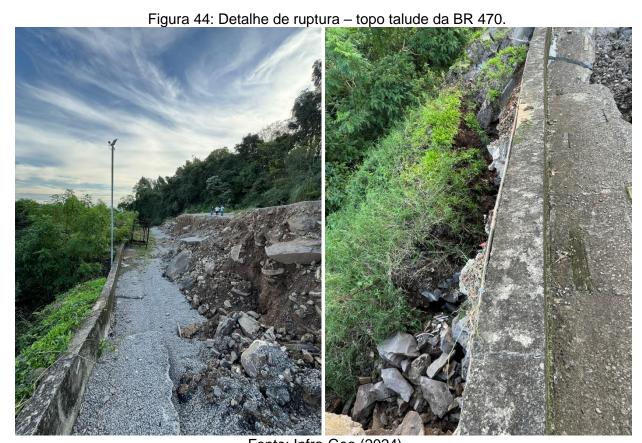
Figura 45: Detalhe de ruptura – topo talude da BR 470.

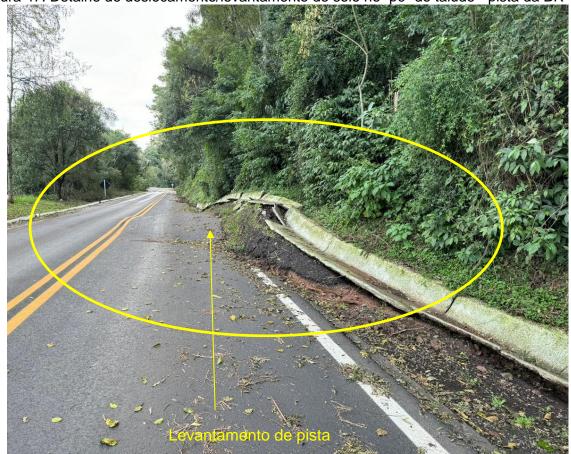
Identificou-se na vistoria técnica a presença de grande quantidade de água na base ("pé") do talude no contato com a pista BR 470. Os danos devido a esta ruptura estão impactando na rodovia da BR 470 com danos na pista da rodovia com ilustrado nas Figuras 52 até 65.

Figura 47: Detalhe de deslocamento/levantamento de solo no "pé" do talude - pista da BR 470.

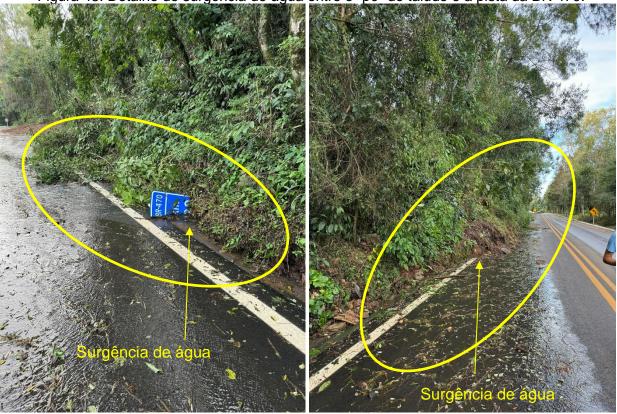
Figura 48: Detalhe de surgência de água entre o "pé" do talude e a pista da BR 470.

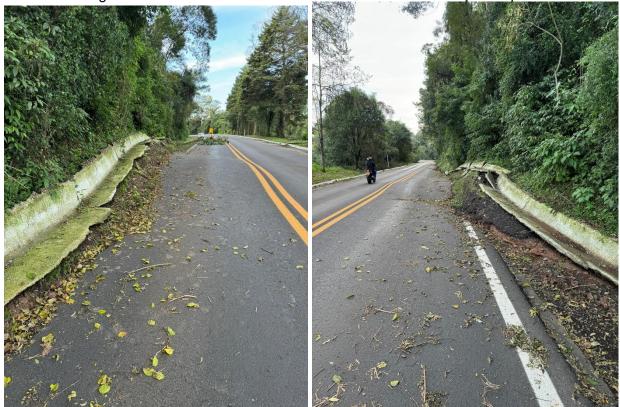
Figura 52: Detalhe de deslizamento na BR 470 e modificação na pista.

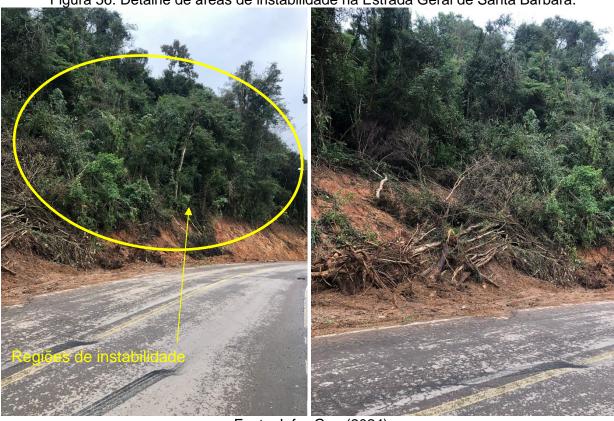
Figura 56: Detalhe de áreas de instabilidade na Estrada Geral de Santa Bárbara.

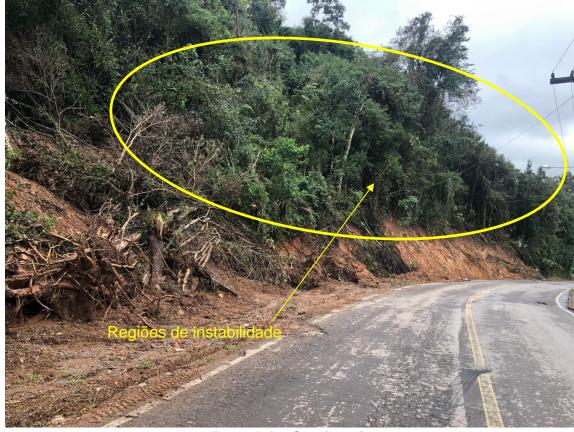
Figura 57: Detalhe de áreas de instabilidade na Estrada Geral de Santa Bárbara.

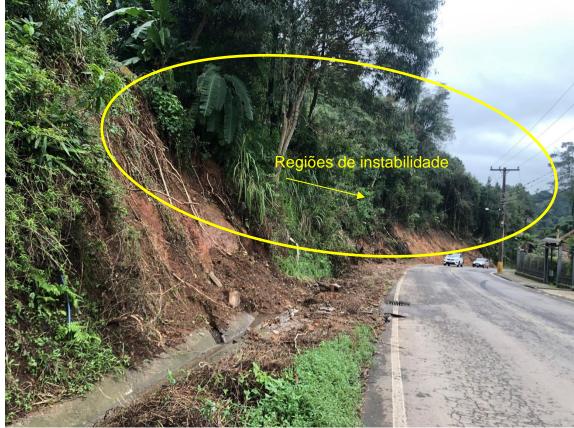
Figura 60: Detalhe de áreas de instabilidade na Estrada Geral de Santa Bárbara.

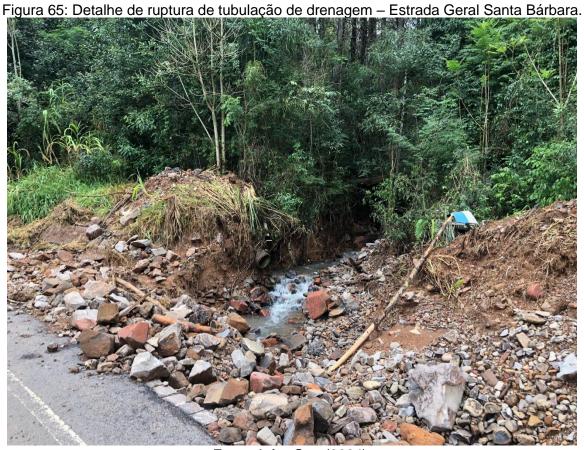
Figura 64: Detalhe de ruptura de tubulação de drenagem – Estrada Geral Santa Bárbara.
